TRIWA III -Skogsbrukets påverkan och vattenförvaltningen i Torneälvs internationella avrinningsområde

Forestry impact and water management in the Torne International river basin

RAPPORTER 70 | 2014

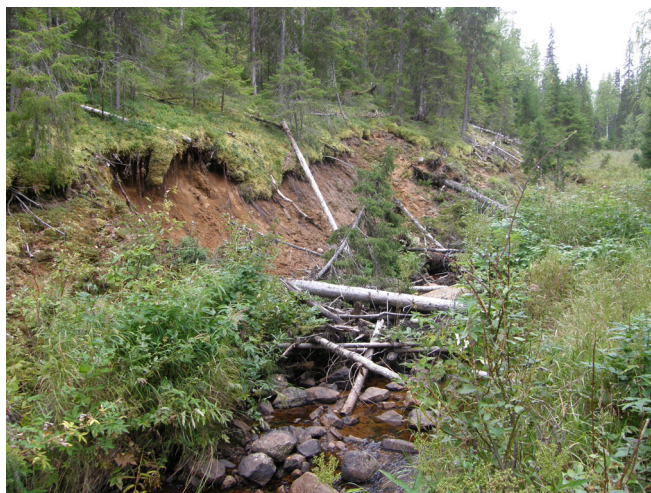
Den vanligaste orsaken till sedimentation är dikning av markområden som är känsliga för erosion. Omfattande utdikningar medför även att en stor vattenmängd snabbt ökar flödet i vattendraget och på detta vis ökar risken för erosion i både dike och älvfåra. Även de gamla flottledsrensningarna och flottandet har medfört att vattenhastigheten samt flödet i älvfåran har skiftat stort och förorsakat på detta vis erosion i vattendraget. Det har även uppkommit fall där gamla flöttningskonstruktioner har förfallit och dämt älvfåran så att det har grävts fram nya fåror som i sin tur har förorsakat kraftig sedimentation nedanför den förfallna dämningen.

Bild 7. Erosion som har orsakats av att en flöttningsdam har förfallit och dämt älvfåran.

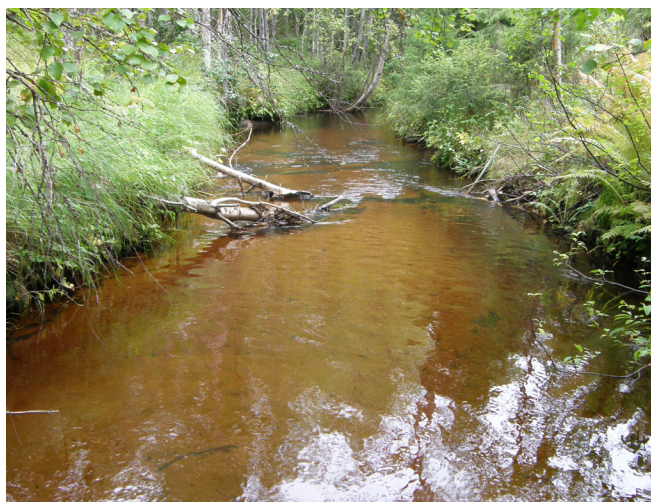
Bild 8. Älvfåran nedströms den förfallna flöttningsdammen.

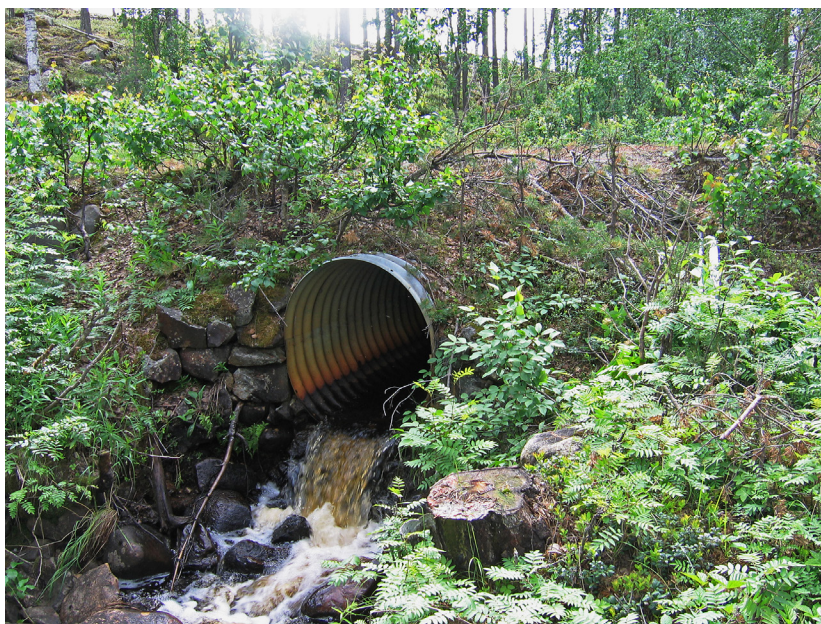
Bild 11. Vägpassage före åtgärd.

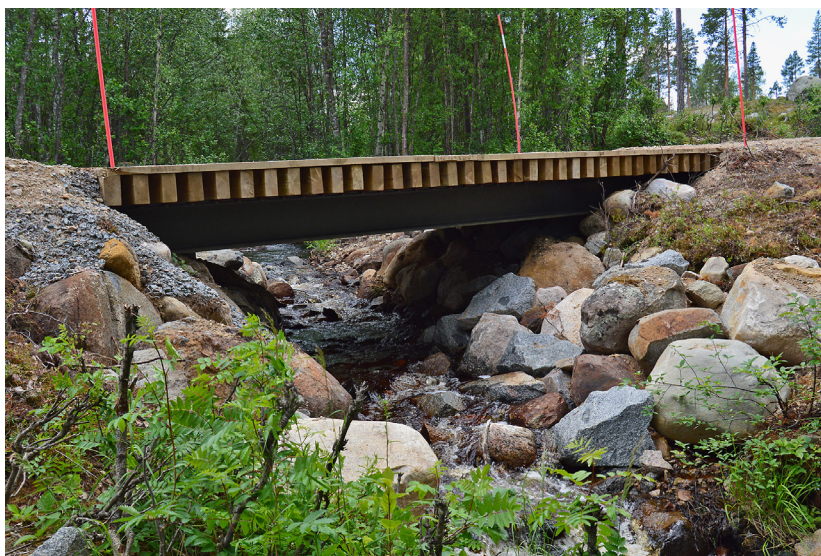
Bild 12. Vägpassage efter åtgärd.

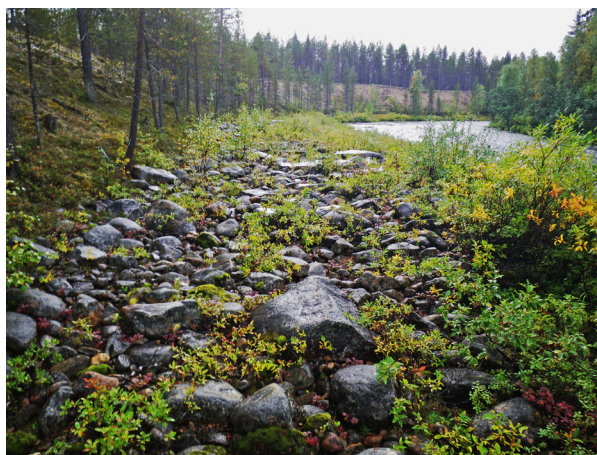
Bild 14. Vallar med block i Merasjoki nära Ö. Merasjärvi.

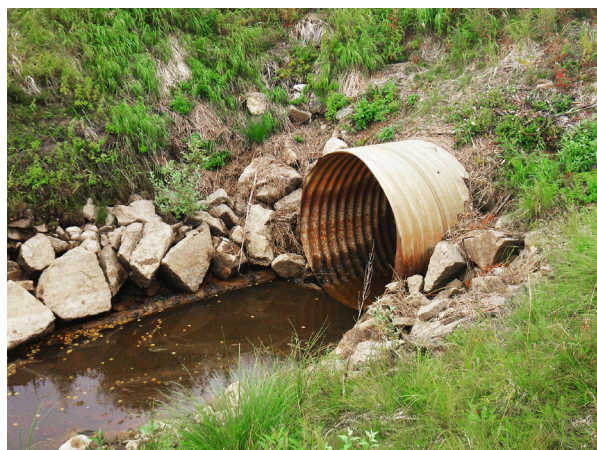
Det är få diken i systemet och de som finns är ofta gamla och igenväxande. De flesta diken i systemet mynnar i Muodosjoki, men har ingen kraftig påverkan. I övrigt finns det några mynnande vägdiken varav ett kraftigt påverkande i Merasjokis nedre delar.

Bild 15. Kraftigt påverkande vägdike i Merasjoki.

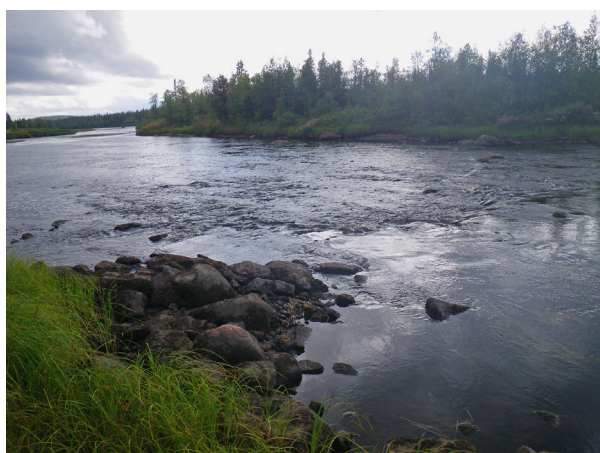
Bild 13. Upplockade block längs med stränderna vid Merasjokis mynning.

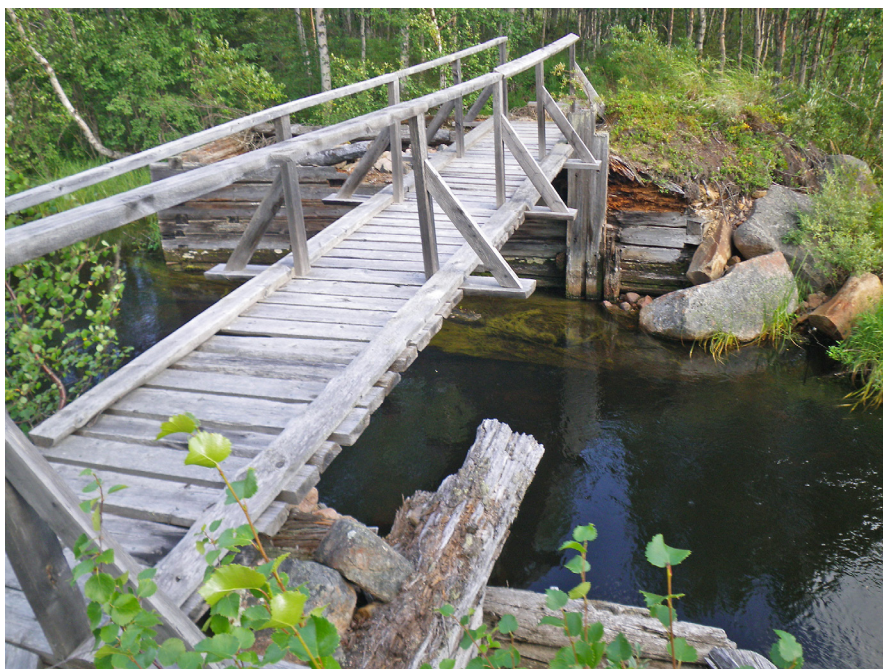
Bild 17. Gammal flöttningsdamm i Alanen Kihlankijoki, idag gångbro.

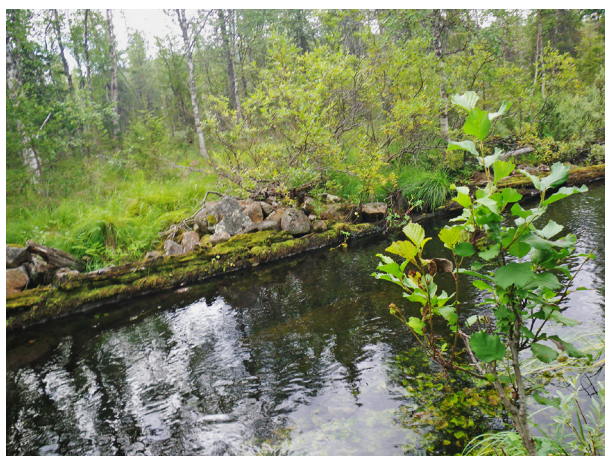
Bild 18. En av många träkistor i Alanen Kihlankijoki.

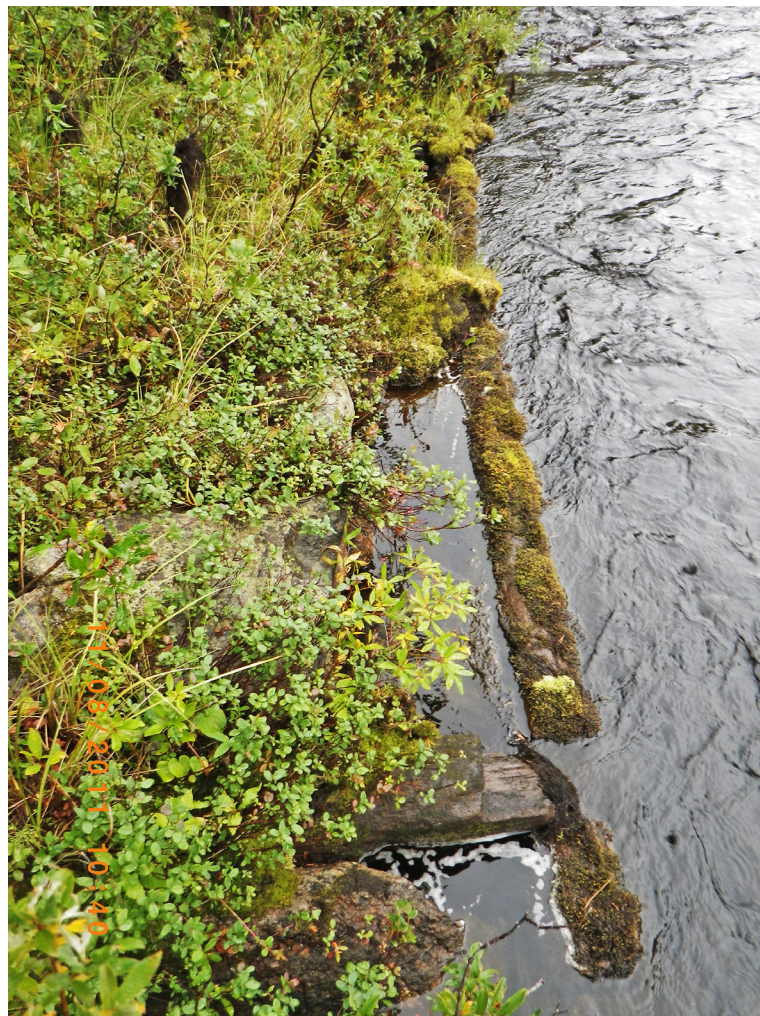
Bild 20. Övervuxen träkista i Ahmajoki.

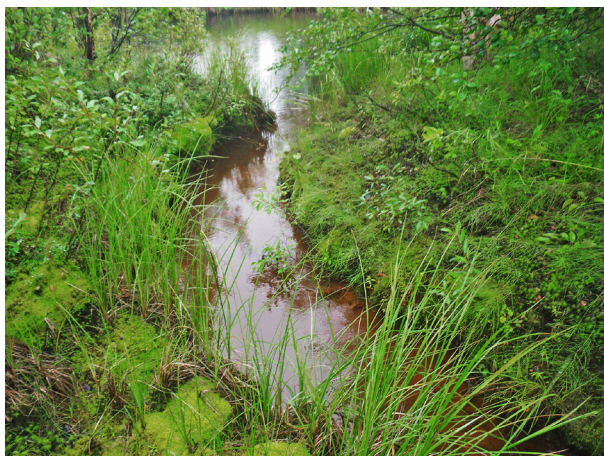
Den dikning som finns i området påverkar främst vattendraget Kitkiöjoki, där det finns ett par dikessystem i anslutning till vattendraget. Här finns även vägdiken med stor påverkan.

Bild 22. Vägdike i Kitkiöjoki.

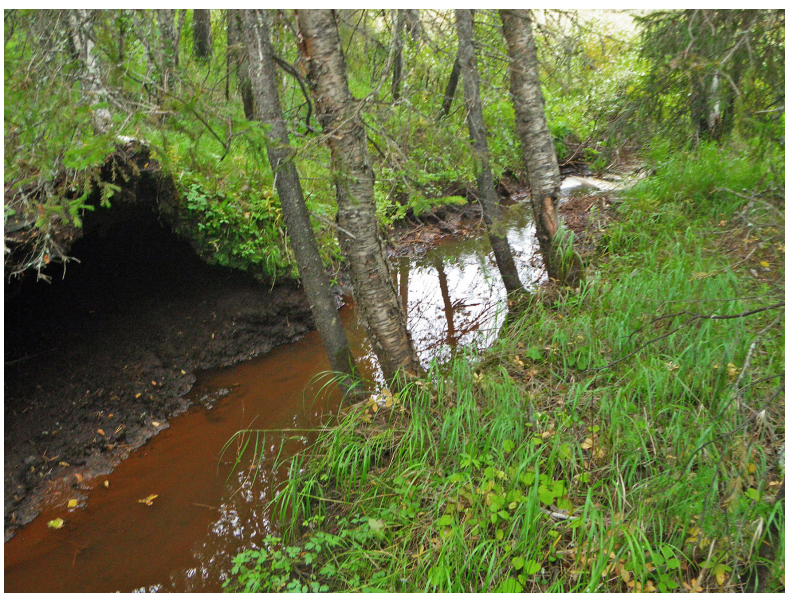
tendrag är delvis återställda genom att flottledsstrukturer har rivits ut, men det finns fortfarande ett stort åtgärdsbehov i området. Påverkan från jordbruk i området är liten, med undantag av några vattendrag i närheten av Pajala. Förutom de större systemen som beskrivs mer detaljerat nedan finns det några mindre vattendrag i närheten av Pajala som är kraftigt påverkade av dikning, främst Liviöjoki och Käymäjoki.

Bild 23. Dike i Käymäjoki.

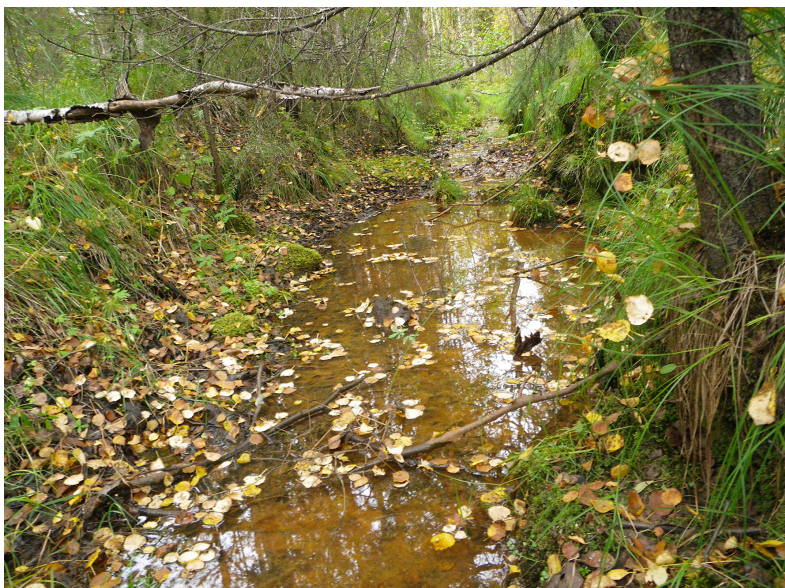
Bild 24. Dike i Liviöjoki.

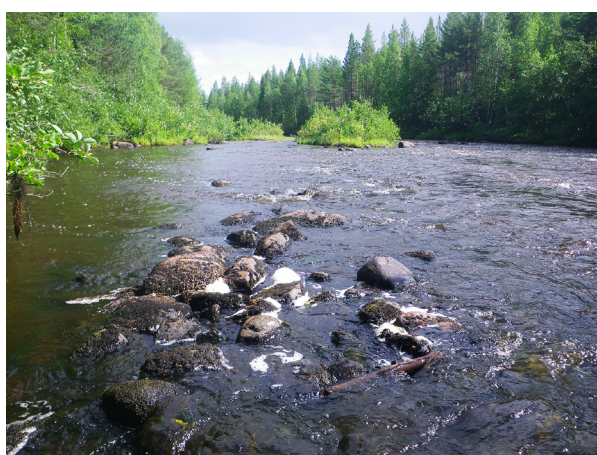
Bild 27. Delvis utriven stenista i nedre delarna av Kaunisjoki.

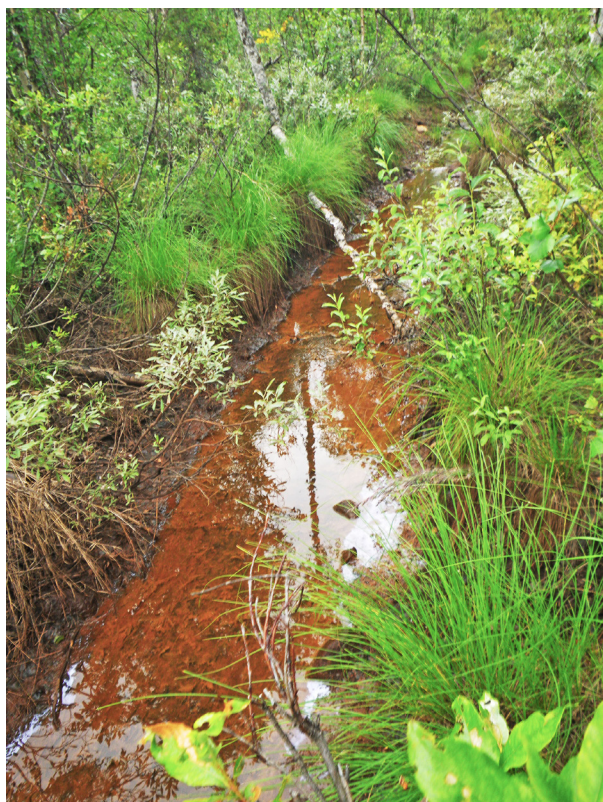
Bild 26. Ett av många diken som mynnar i Kaunisjoki.

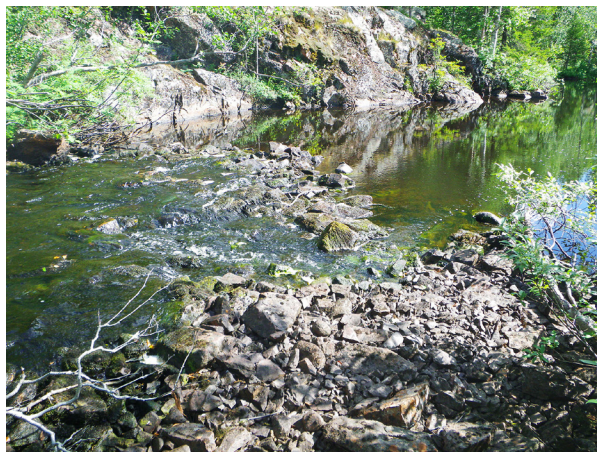
Bild 31. Dålig restaurering i Kolkonjoki som kan innebära vandringshinder vid lågvatten.

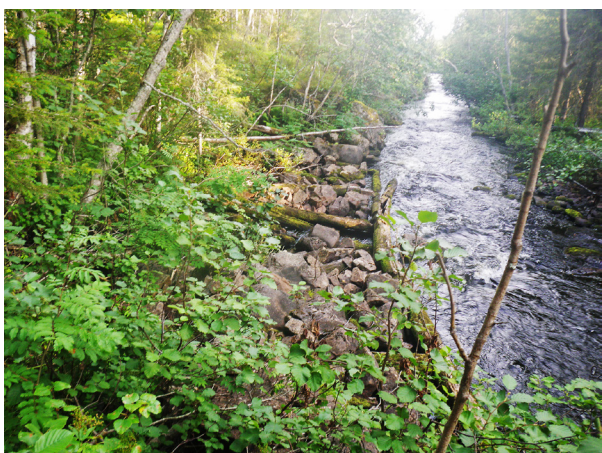
Aareajoki är dock påverkat på andra sätt. Långa sträckor längs vattendraget är kraftigt rensade och det ligger många gamla flottledskonstruktioner längs stränderna. Den huvudsakliga påverkan är högt upp i vattendraget, uppströms sammanflödet med Sivakkajoki. Här ligger det timmerkistor i de flesta kurvorna och många är relativt välbevarade.

Bild 29. Träkista i Aareajoki.

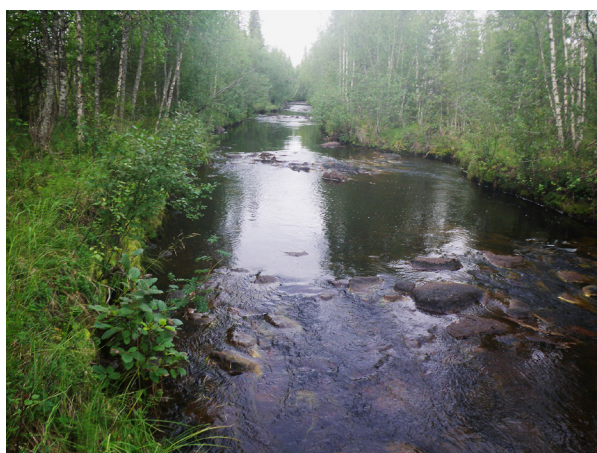
Bild 32. Trappstegsliknande formation i Sivakkajoki.

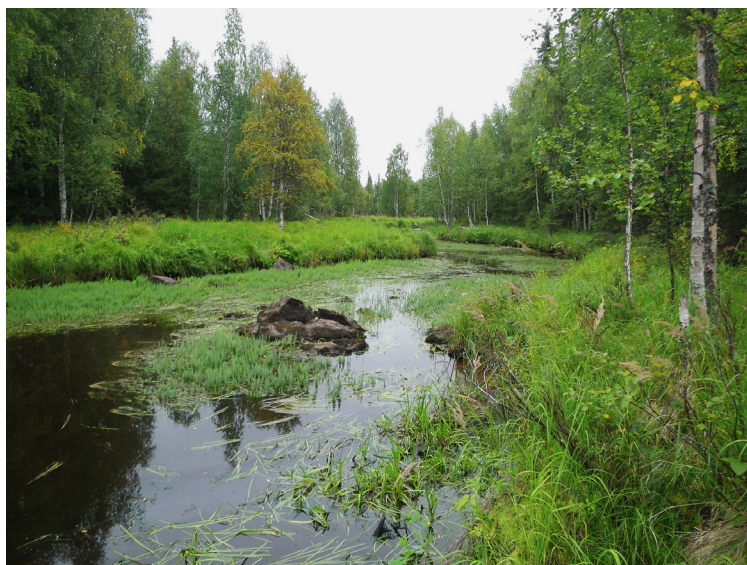
Bild 35. Vy över Tupojoki med brunt vatten, hög täckning av växtlighet och undanplockade block.

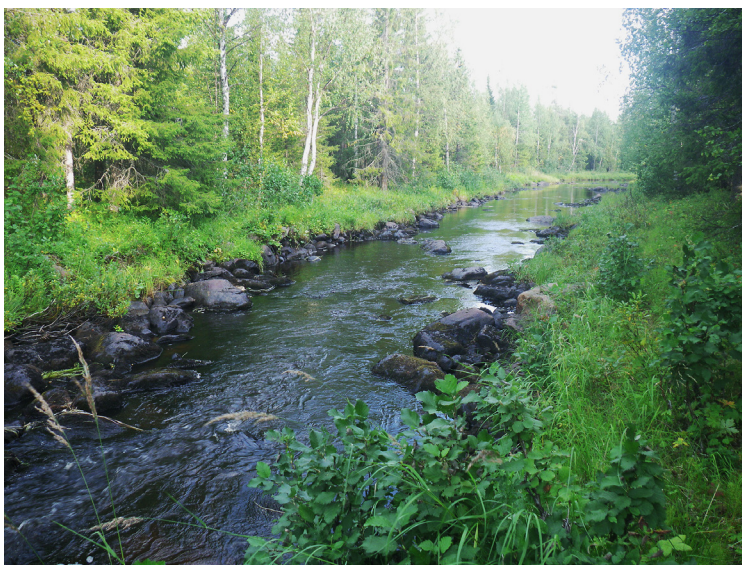
Bild 37. Kanaliserad sträcka i Tupojoki.

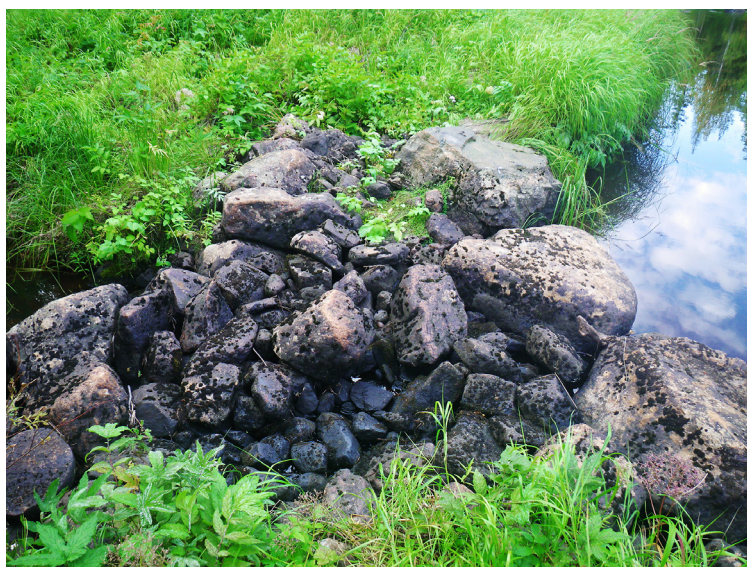
Bild 36. Avstängd sidofåra i Tupojoki.

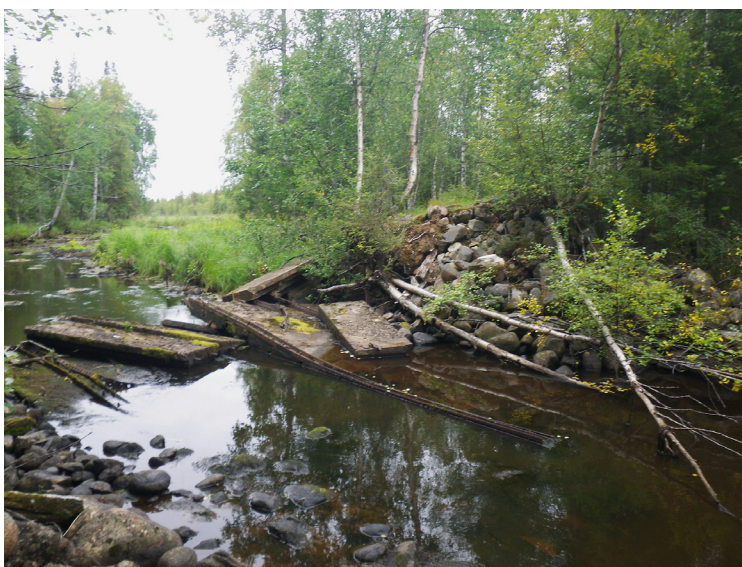
Det finns två vandringshinder i systemet i form av två raserade flottningsdammar. Den ena ligger uppströms sammanflödet med Pääjoki. Det andra ligger rakt norr om berget Tupovaara.

Bild 38. Raserad damm i Tupojoki.

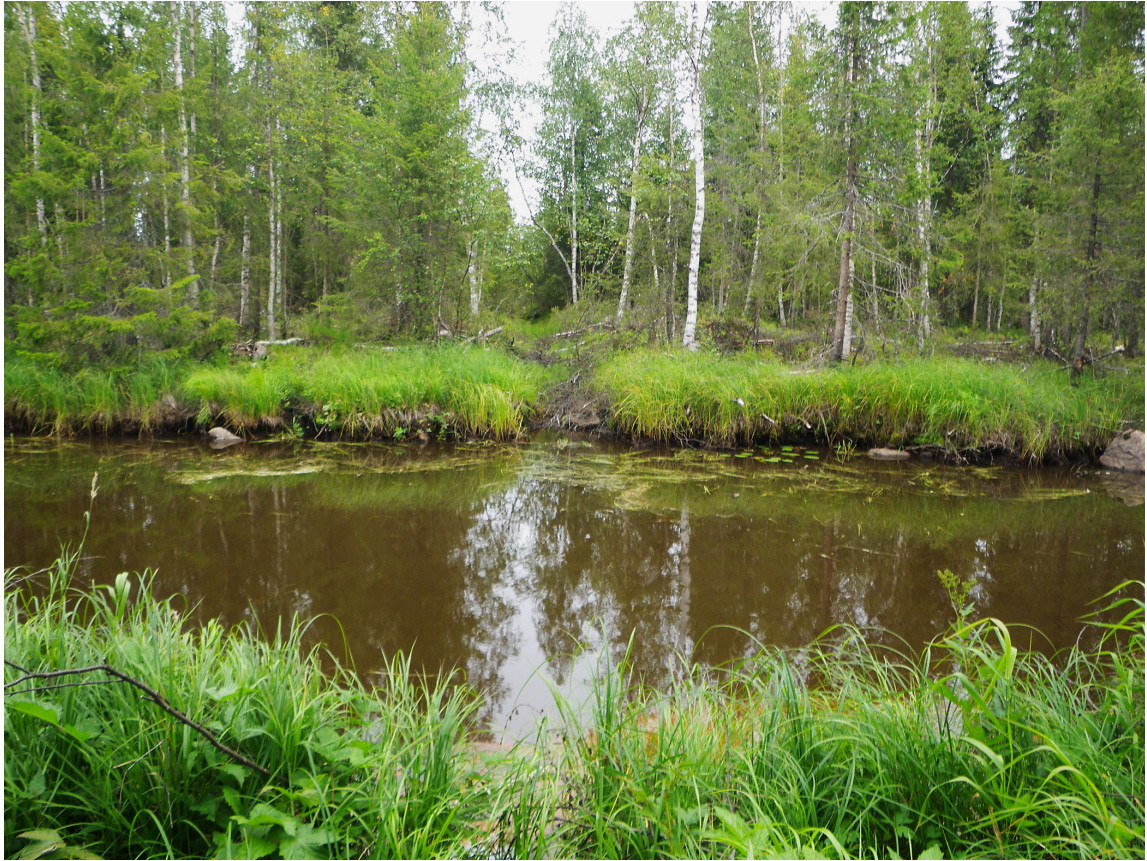
Bild 39. Dikesmynning i Tupojoki.

Det förekommer stora dikessystem i de övre delarna av systemet, huvudsakligen kring sammanflödet med Ruokojoki. För att få en bättre vattenkvalitet bör det byggas dikesstopp här.

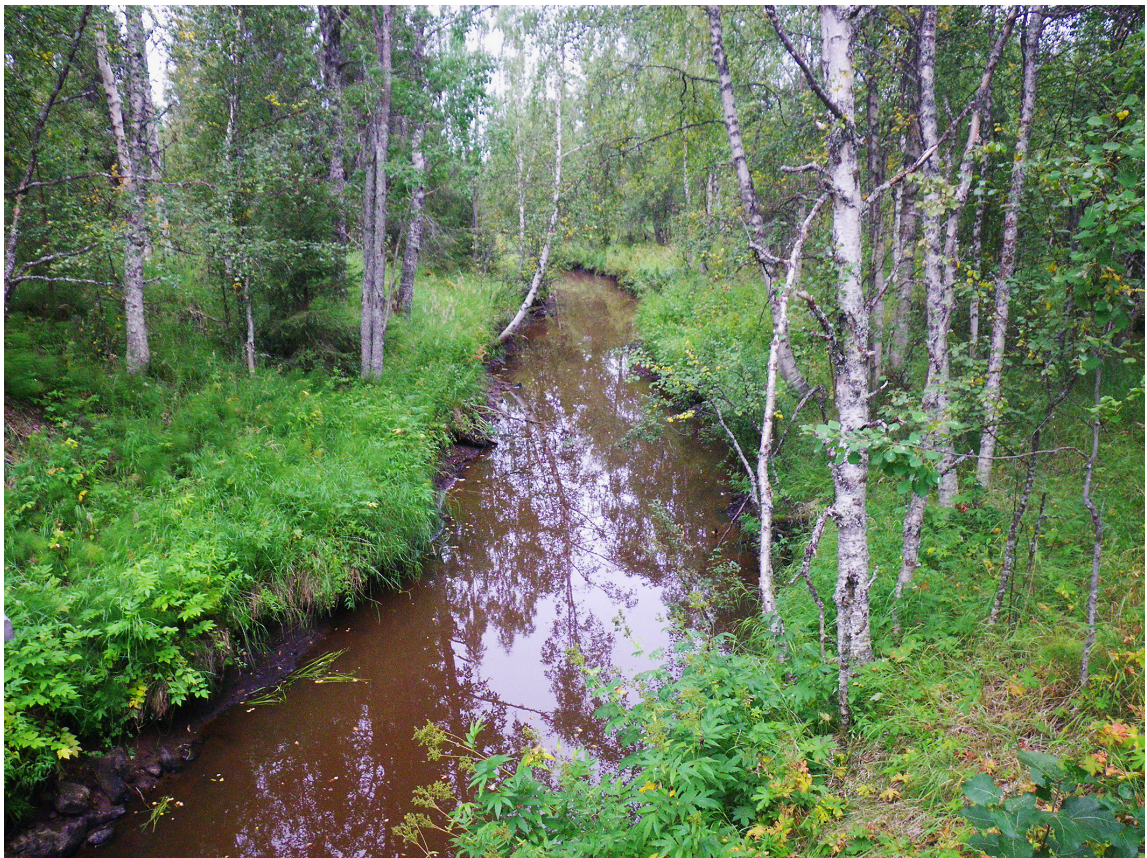
Bild 40. Brunt vatten i de övre delarna av systemet.

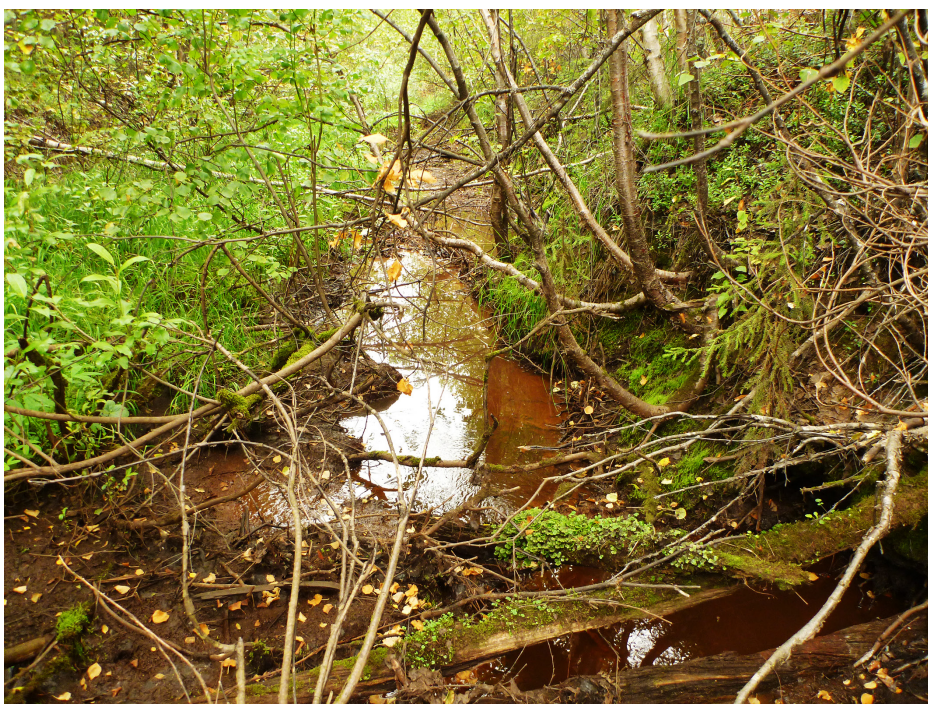
De gamla flottledsröjningarna är kraftigast och är mest synliga i Kelhujoki. De omfattande röjningarna och rätanden har t.ex. minskat älvens naturliga meandering samt utsatt strandzonen för stark erosion. Detta har medfört att det finns ställvis mycket sand i flera av forsavnitten och i de långsamt flytande sträckorna är älvfårans botten oftast fylld med slam.

Bild 41. Belastningens påverkan (Kelhujoki).

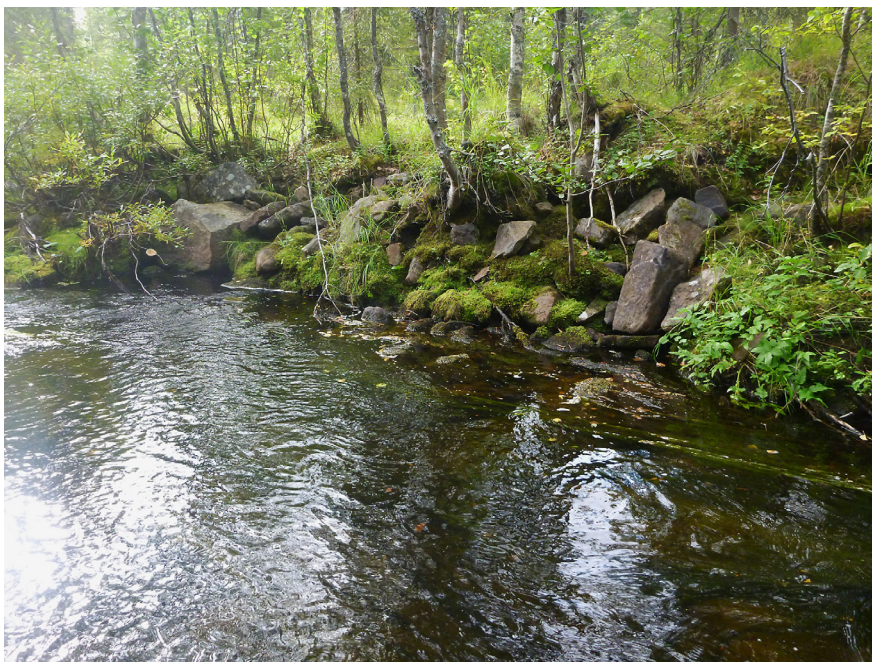
Alinen Teuraoja är biflödet som belastar Naamijoki mest. I samband med sänkningen av sjön Teurajärvi så har ån kanalisats och grävts om i hela sin längd. I marksubstratet kring den omgrävda kanalen finns mycket lera och silt. Detta medför att marken är mycket kraftigt eroderande och det har i sin tur medfört att den grävda kanalen har eroderat mångfaldigt. Erosionen fortskrider fortfarande, trots att flödet i ka-

Bild 44. Alinen Teuraoja.

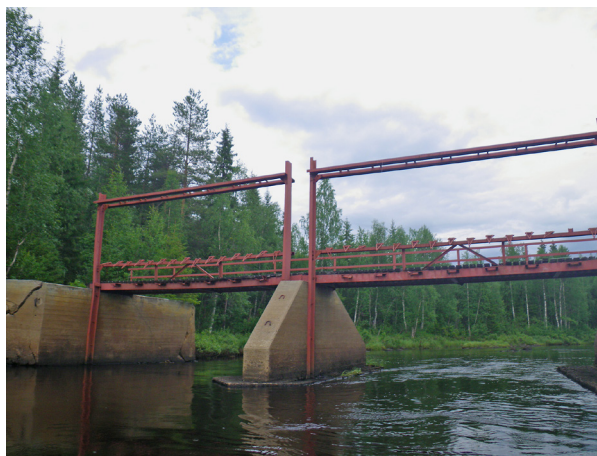
Bild 53. Dammrester 5 km nedströms Olkamangi.

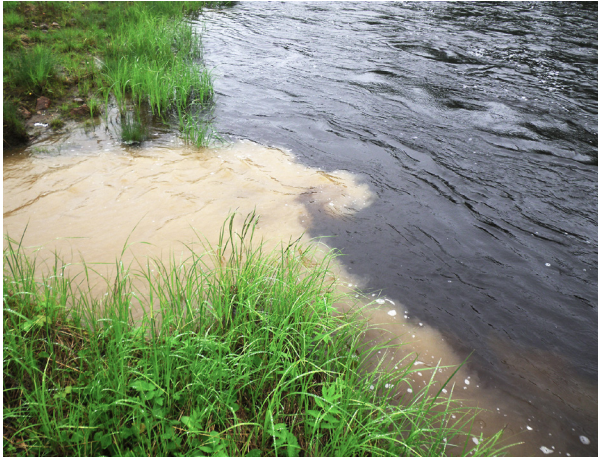
Bild 54. Ett av de diken som mynnade i Pentäsjoki som idag är åtgärdat.

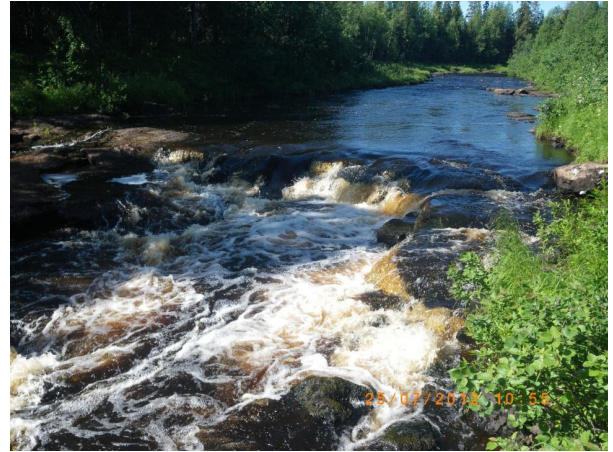
Bild 57. Naturligt hinder, passerbart för större fisk.

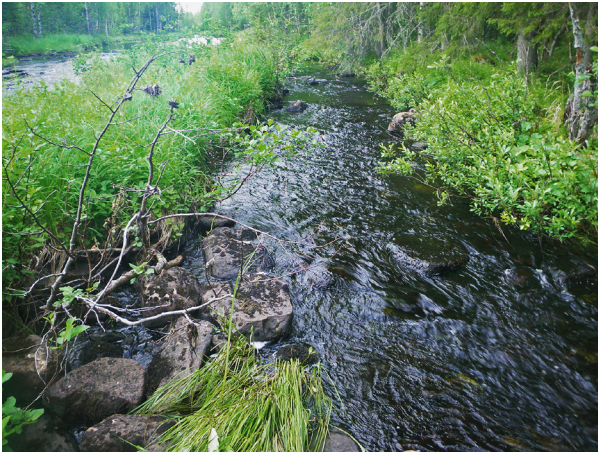
Bild 55. Delvis avstängd sidogren Pentäsjoki.

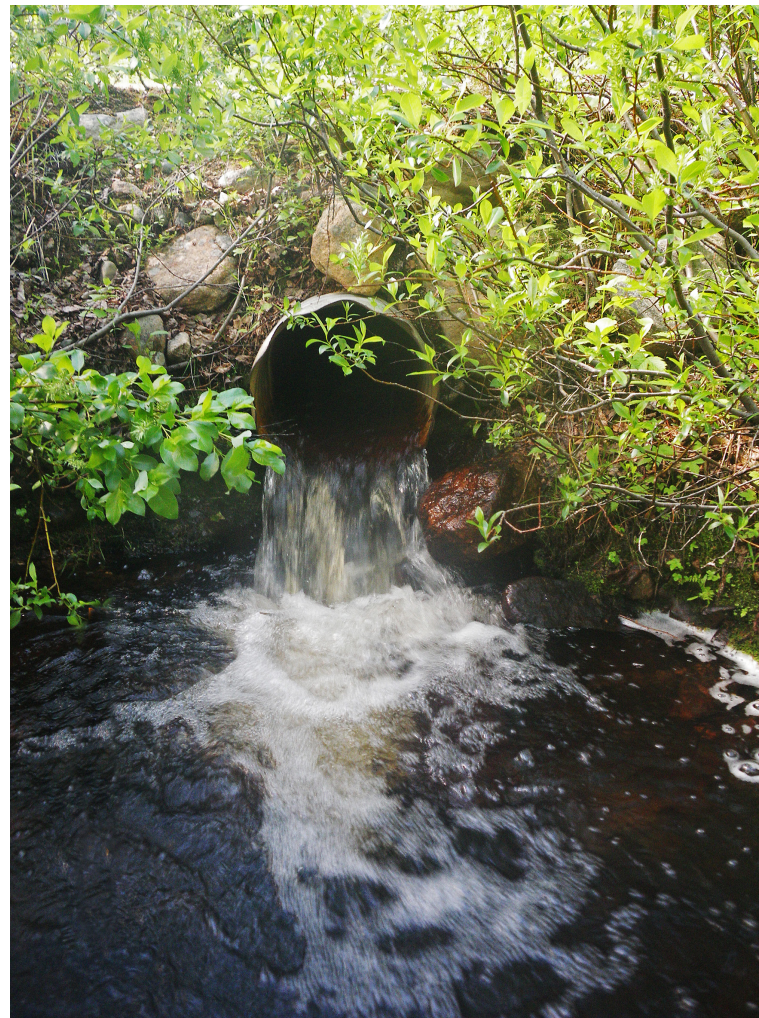
Bild 58. Vägtrumma i biflöde till Vinsanoja.

I biflödena till Pentäsjoki finns dock hinder. I t.ex. Vinsanoja finns det ett flertal vägtrummor som är smala och högt placerade, dessa bör bytas ut mot större trummor.

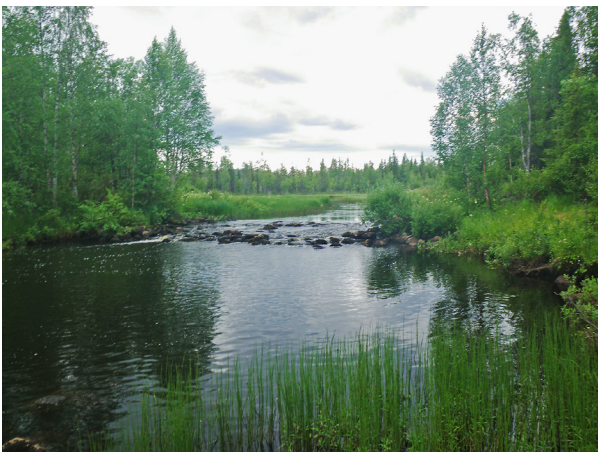
Vid Suolakoski, 3,5 km från Pentäsjärvi, finns resterna av en gammal damm med tillhörande dammarmar. Denna innehåller mycket material som kan återföras till vattendraget. Ingen av dammarna är ett definitivt vandringshinder men dammgolv bör ändå rivas ut.

Bild 56. Gammal damm vid Suolakoski som bör rivas ut.

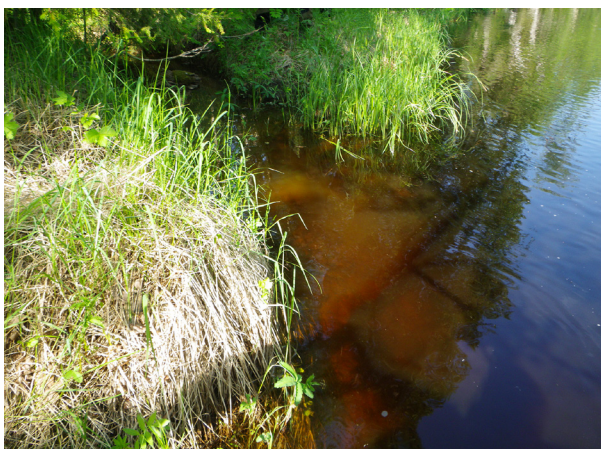
Bild 59. Kraftigt påverkande dike i Kärrpäjoki.

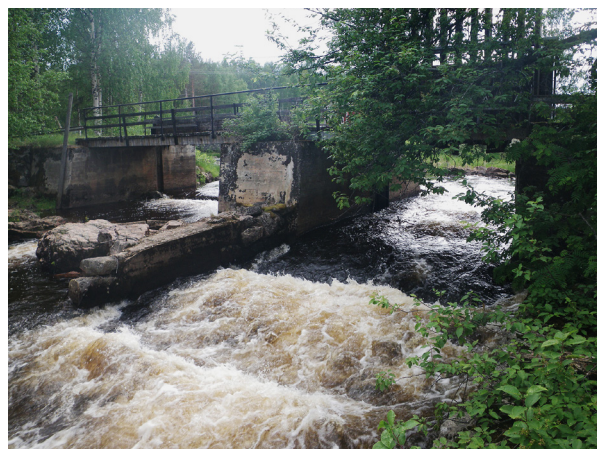
I utloppet av Kuittasjärvi ligger en gammal flottningsdamm som idag är vägpassage. Dammgolvet ligger kvar och försvårar passagen för vandrande fisk, vilket bör åtgärdas.

Bild 61. Flottningsdamm vid utloppet av Kuittasjärvi.

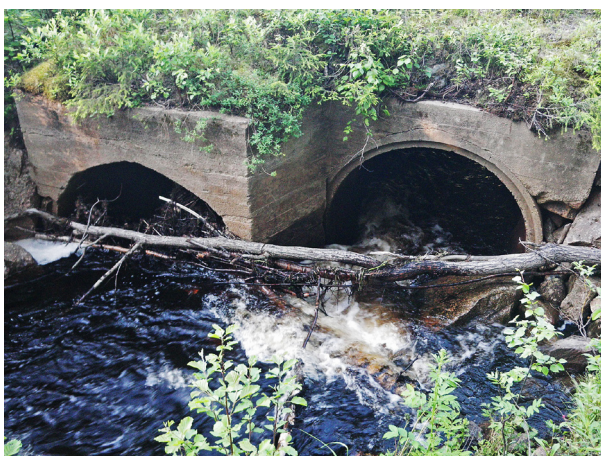
Bild 60. Vandringshinder i vägpassage Kärrpäjoki.

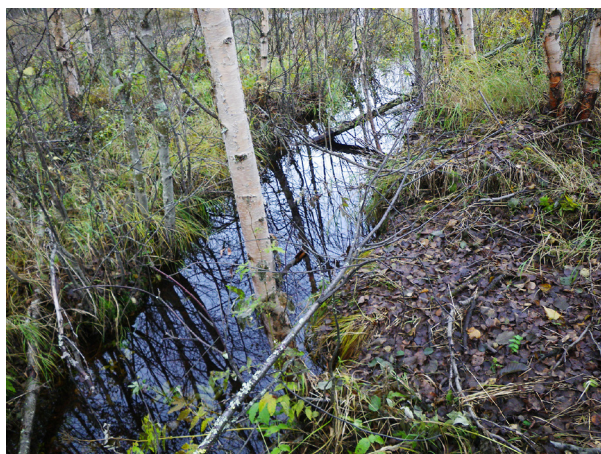
Bild 63. Ett av många liknande diken i Ylinenjoki.

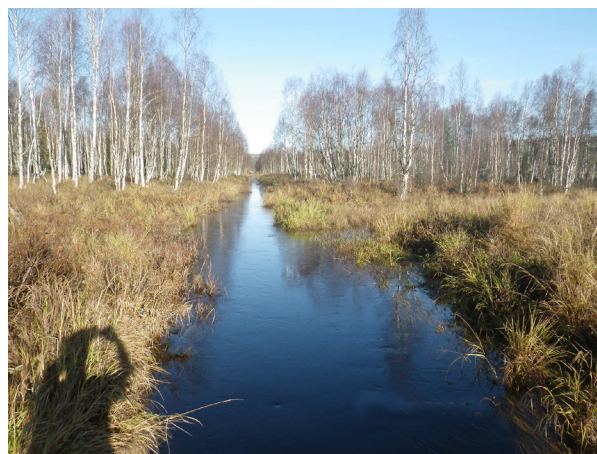
Neitijoki är kraftigt påverkad och har blivit helt utträtt längs en lång sträcka. För att restaurera detta vattendrag bör man försöka leda tillbaka vattnet i den ursprungliga färan.

Figur 64. uträtad sträcka av Neittijoki.

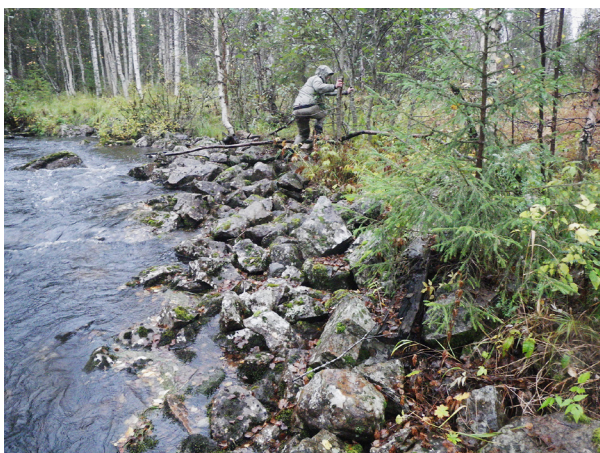
Längst upp i Juojoki, uppströms sammanflödet med Saittijärvenoja, precis efter utloppet från Kaitajärvi, finns en kraftigt rensad sträcka och en flottningsdamm med välbevarade träfundament. Här finns mycket sten som bör återföras till vattendraget.

Bild 66. Undanrensad sten högst upp i Juojoki.

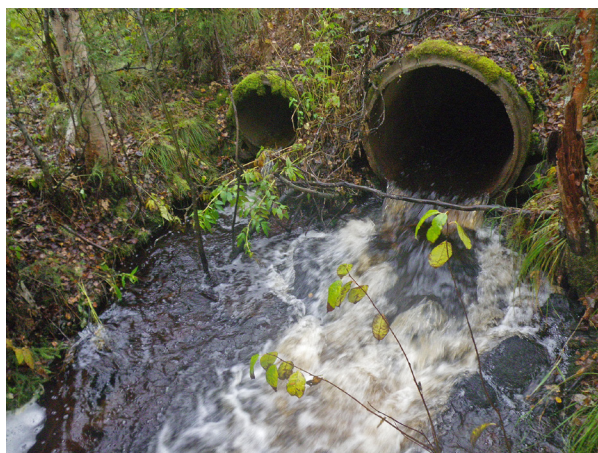
Bild 68. Vandringshinder Viitajärvenoja.

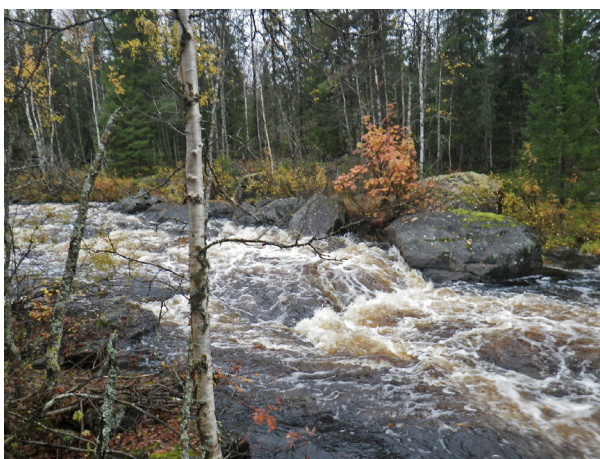
I Ylinenjoki finns det några forssträckor som är sprängda och rensade och det finns stora block som är undanrensade och borde återföras till vattendraget.

Bild 67. Rensad sträcka i Ylinenjoki, i höjd med Sompasjärvi.

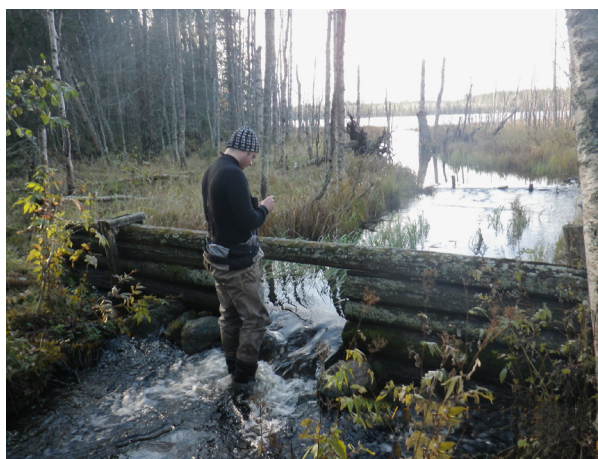
Bild 69. Tröskel vid utloppet av Kuusijärvi.

Vid utloppet av Kuusijärvi ligger en slags tröskel som eventuellt varit till för att höja nivån på sjön. Om denna inte längre har någon funktion bör den rivas ut.

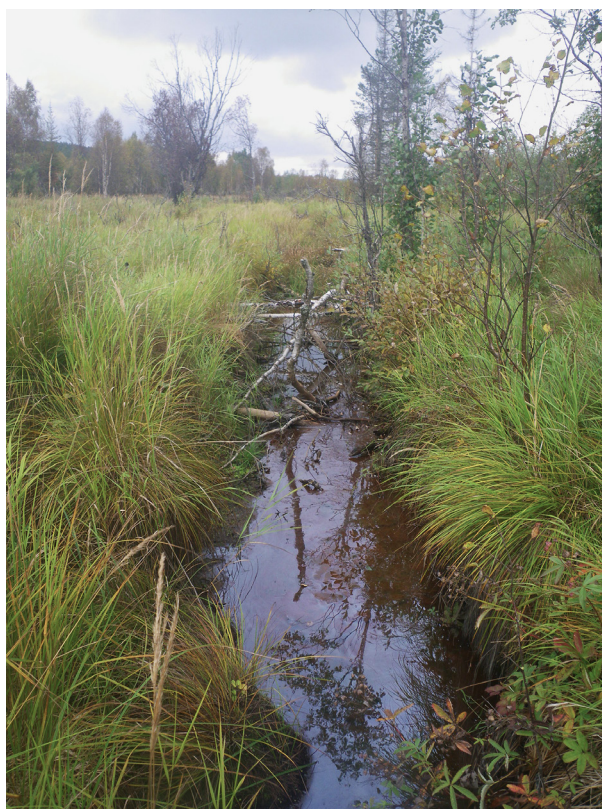
Bild 70. Ett av många kraftigt påverkande diken i Songankijoki.

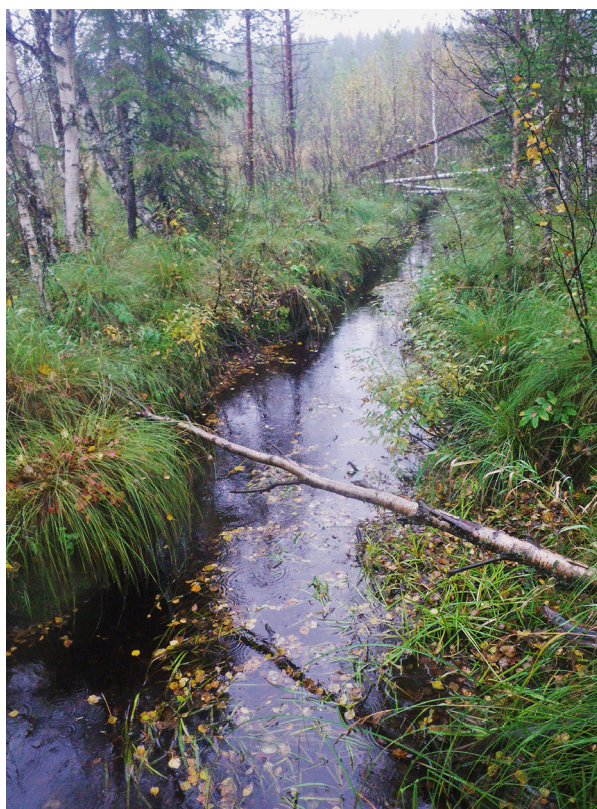
Ett annat vattendrag som är kraftigt påverkat av dikning är Ruokojoki.

Bild 71. Dike i Ruokojoki.

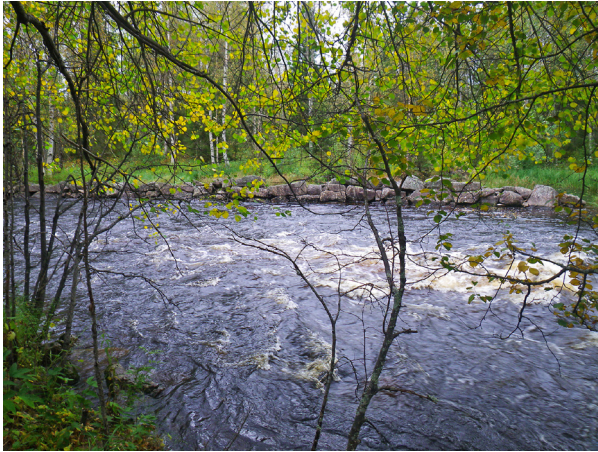
Bild 72. Kallmurad Stenkista i Puostijoki.

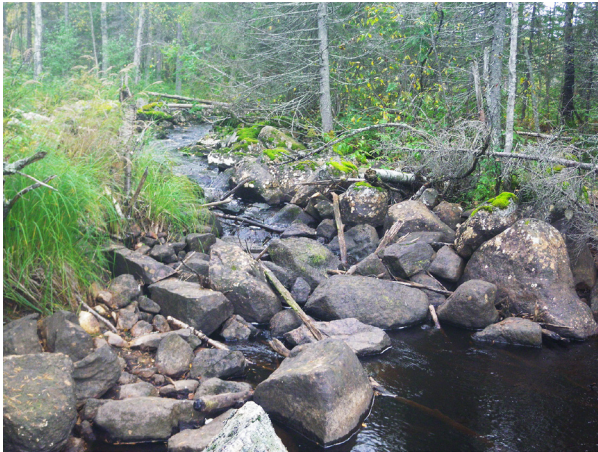
Bild 73. Märklig rensning i Liehittäjänjoki.

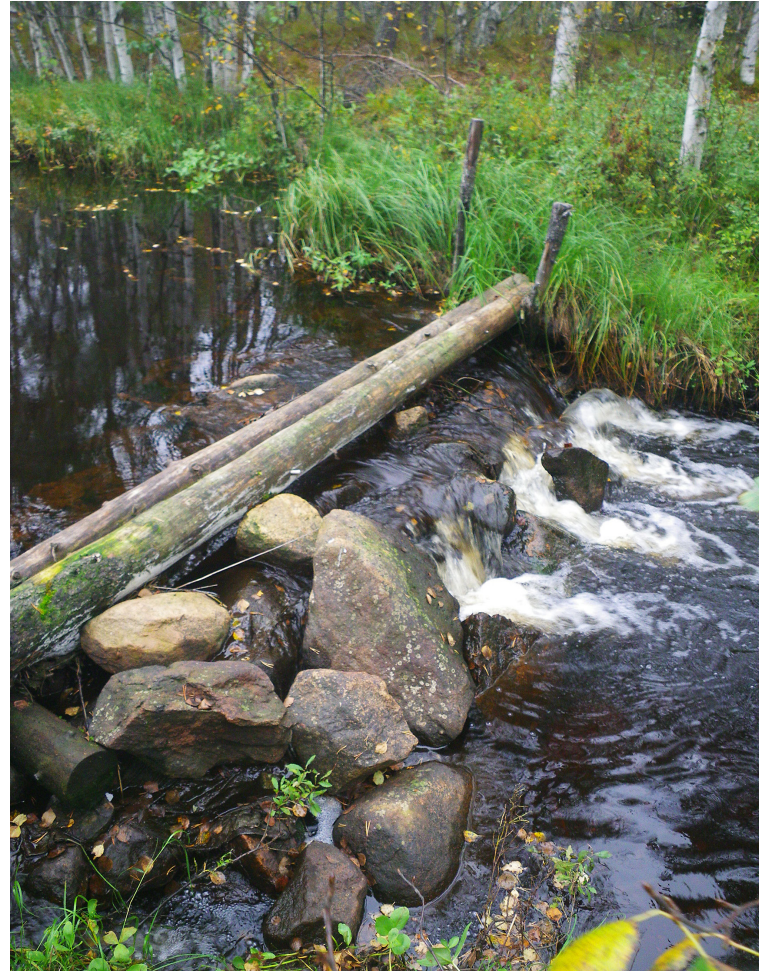
Vid mynningen till både Liehittäjänsjoki och Jomotusoja finns vandringshinder i form av sjötrösklar, troligen för att höja sjöytan eller behålla inplanterad fisk.

Bild 75. Tröskel vid Liehittäjärvis utlopp.

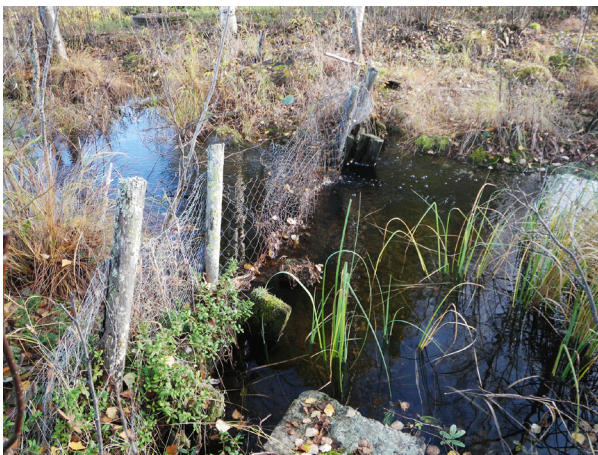
Bild 74. Fiskgaller vid Jomotusjärvis utlopp.

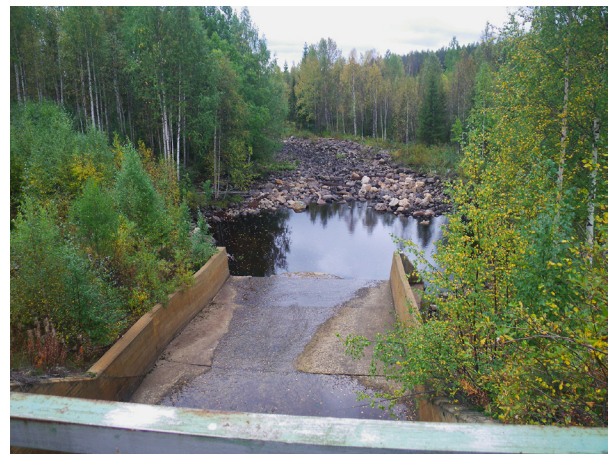
Den största påverkan i systemet är vattenkraftverket i Poustijoki med tillhörande dammar och kulvertar. Detta är ett definitivt vandringshinder då omlöp saknas och innebär att stora delar av systemet är helt avstängt för vandrande fisk.

Bild 76. Vattenkraftsdamm Puostijoki.

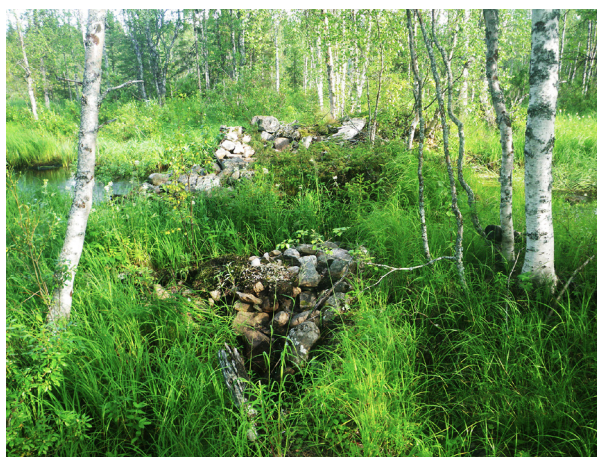
Figur 90. Dammarna är uppgrävda, en klen spång fungerar nu som övergång.

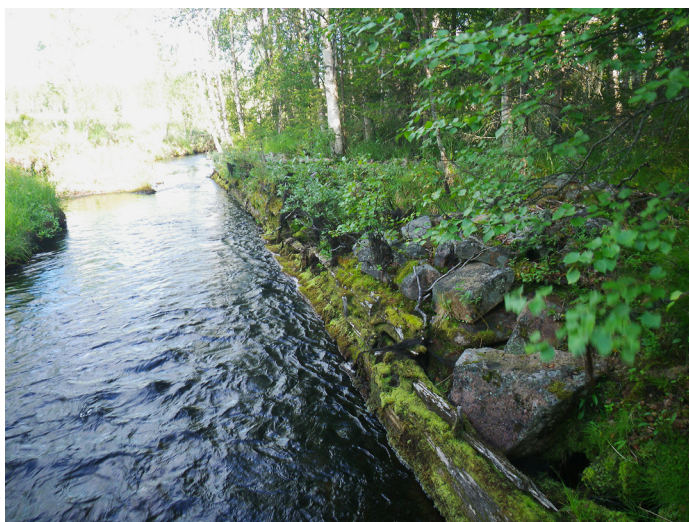
Bild 91. Den enkla träkistan är väl sammanhållen i en ursprunglig flottningsmiljö. Den är utpekad som bevarandevärd.

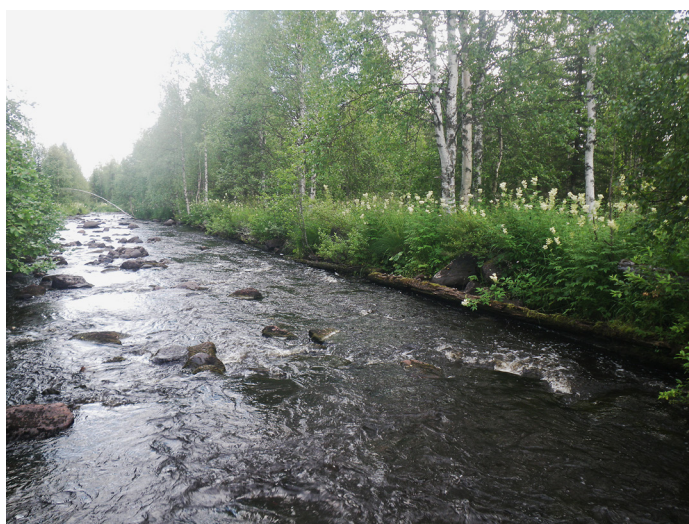
Figur 92. Den dubbla träkistan till höger är i god kondition, trots en kraftig överväxt. Den vänstra ledarmen är utriven.

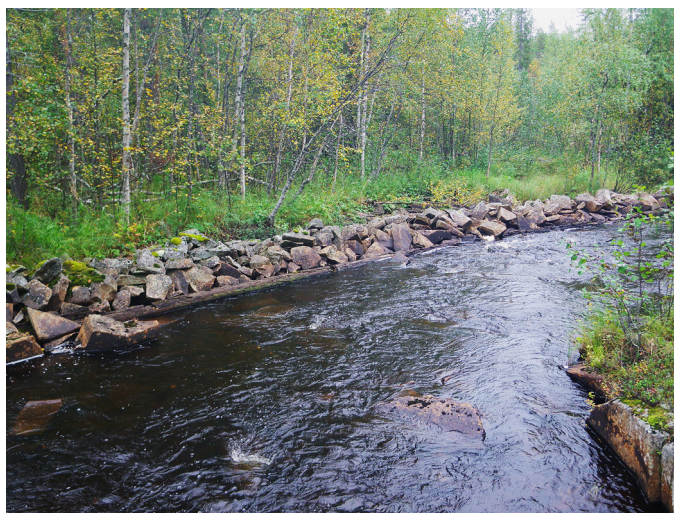
Bild 95. Den långa tråkistan är förmultnad med stenfyllningen ligger på plats. Lättillgänglig och utpekad som bevarandevärd.
